Burgen und Schlösser in Hessen

Beerfelden-Gammelsbach

Freienstein- Schildmauer stürzte in der Nacht zusammen

Von Frank Buchali und Marco Keller

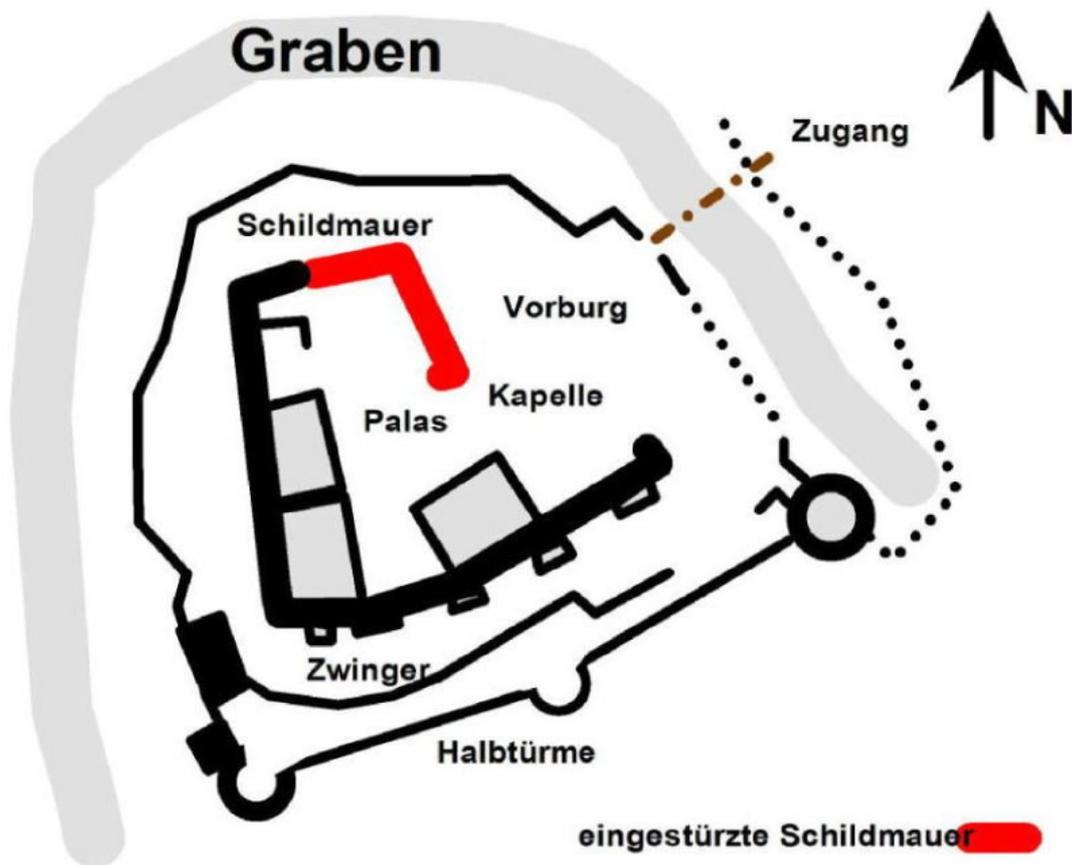
Grobe Skizze des Grundrisses, der rote Bereich der Schildmauer stürzte 1988 ein. Die gestrichelten Linien sind ehemalige Mauerzüge.

Heute ist innerhalb des Burgareales die Kernburg mit ihren Mauerresten gut erkennbar. Der heutige Grundriss zeigt auf der Nordseite den heute gesicherten Rest der ehemaligen Schildmauer, westlich die Außenmauer der Wohngebäude (Palas), die mit vielen Fenstern versehene Südmauer zum Ort und der Talseite hin, sowie an der Südostecke der Kernburg der sogenannte Kapellenbau. Umgeben war die Burg auf der Grabenseite von einem Zwinger, auf der Südseite von zwei Zwingermauern. Die äußerste Zwingermauer war mit zwei Halbschalentürmen gesichert, auf der Südostecke befindet sich der heute noch gut erhaltene, runde sogenannte "Gefängnisturm". Der Zugang soll über die Ostseite durch eine nicht mehr erkennbare Vorburg erfolgt sein.

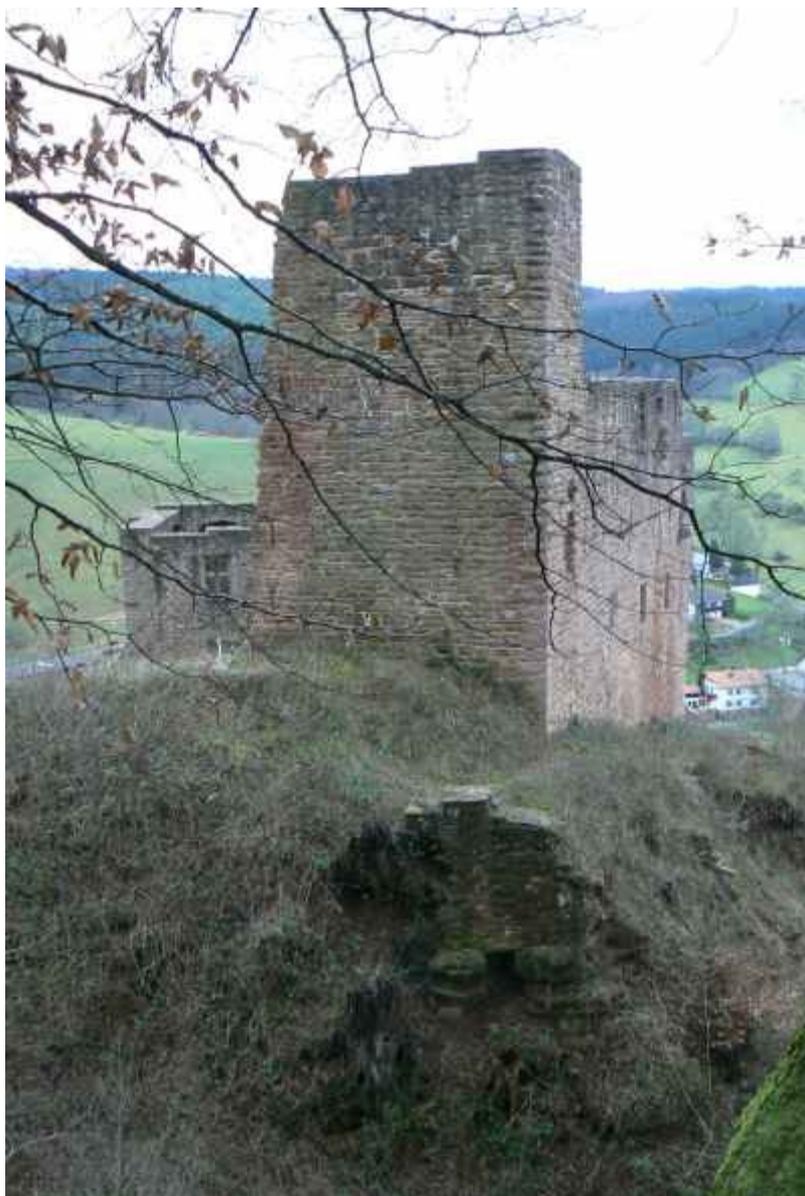
*Blick von der Hangseite über den Halsgraben auf den Rest der Schildmauer, vorne
Reste der Zwingermuer*

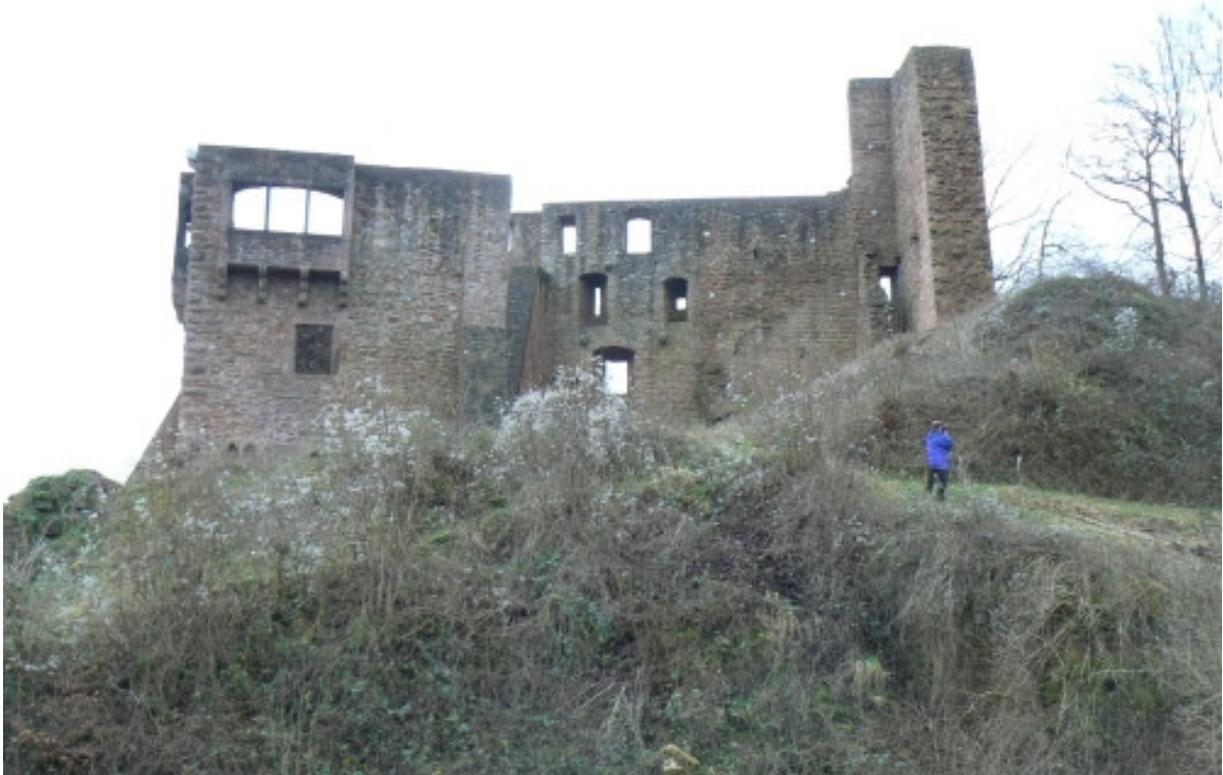
*Blick von der Ostseite auf den Kapellenbau (links) in der Mitte der ehemalige Palas
und rechts der Schildmuerrest*
